## エコアコールウッド耐用年数について

九州木材工業株式会社

## 低分子フェノール樹脂処理木材の耐海虫性および耐風化性 —横須賀での 8 年間の実験結果—

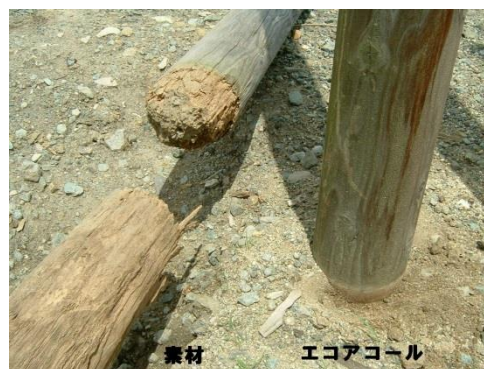
写真1 10年経過後のエコアコールウッドと素材の曝露試験状況

写真1は10年経過後の地際の状況である。エコアコールウッドの地際の状態はまったく健全であるが、素材は地際の腐朽の進行により倒壊してしまった。

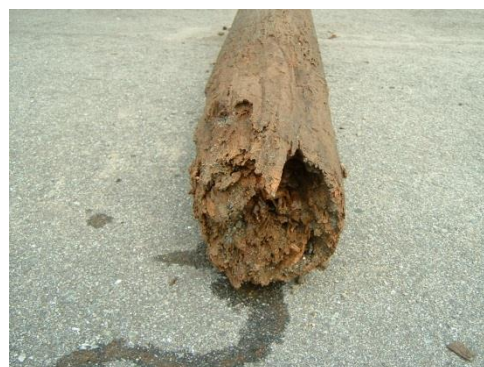
写真2 10年経過後の素材地際断面

写真2は倒壊後の素材の断面である。素材の円柱は中の方まで腐朽が進行していたことがわかる。

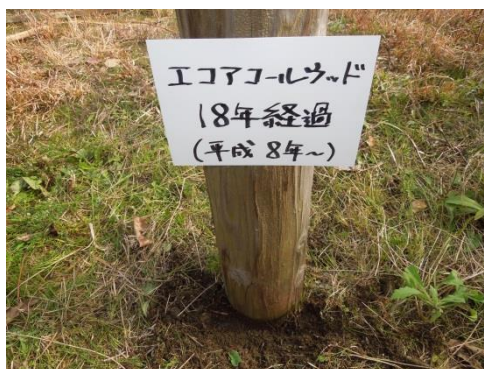
写真3 18年経過後のエコアコールウッドの曝露試験状況

現在、エコアコールウッドは18年経過しているが、写真3のとおり現在も健全なままである。

エコアコールウッドは、平成8年から開始した本社工場敷地内の試験場で行っている実大材による屋外曝露試験（別紙1）で、屋外使用においての最も長い記録を保持している。素材とエコアコールウッドを土中に埋め、地際の状態を観察する試験で、エコアコールウッドは18年経過した現在も地際の状態が良好であり、健全なまま試験場に残っている。

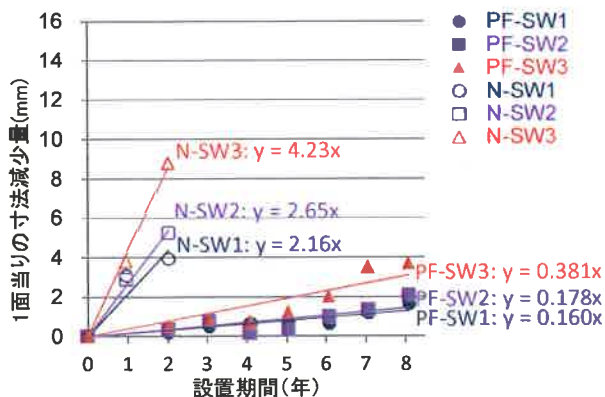
図1 曲げ載荷結果から求めた海水中試験体の寸法減少量の経時変化

曲げ載荷の結果から求めた寸法減少量の経時変化を図1~3に示した。この寸法減少量は、設置前と比較したたわみの増加率の逆数を1/4乗して寸法減少率を求め(正角材の場合、たわみは断面の辺長の4乗に反比例するため)、この寸法減少率を辺長の初期値に掛けて、2で割って(1面当りの減少量にするため)求めた。回帰直線の傾きを比較すると、海水中と干満帯ではPFはNと比較して海虫害の進行速度は1/15程度に抑制されていると推測される。また飛沫帯でのPFの風化速度はNの1/2~1/3であると推測される。
